Ocieplamy stary dom

Duże zmiany, duży efekt

Kilka miesięcy zajęły prace mające zmniejszyć koszty ogrzewania i odmienić wygląd domu państwa Karolewiczów. Poprzedził je fachowy audyt energetyczny, a roboty prowadziła wykwalifikowana ekipa w zgodzie z dokładnym projektem. Sprawdźmy, czy termomodernizacja się powiodła.

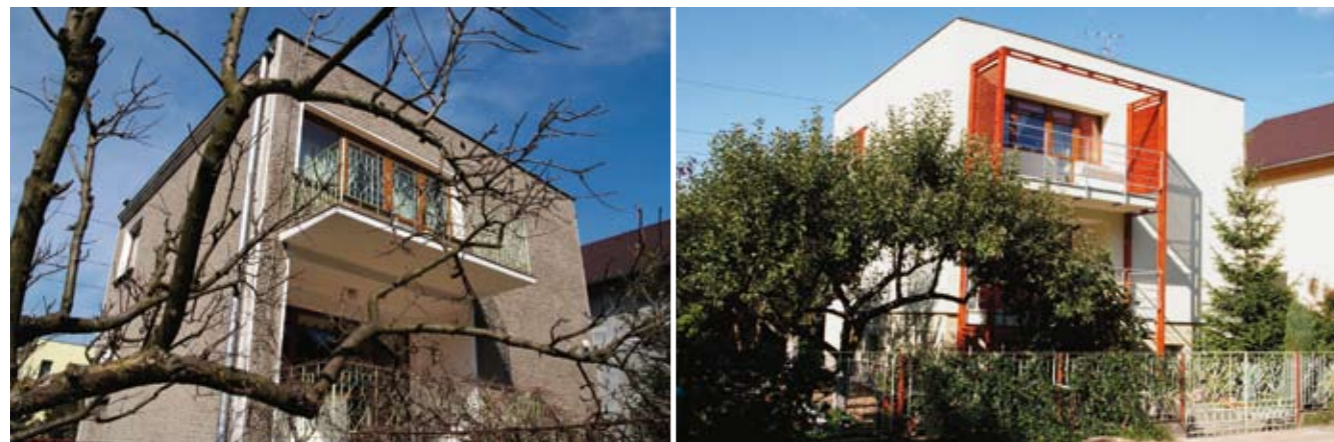
↑ Stary budynek wzniesiony w czasach budowlanego kryzysu nie wyróżniał się niczym poza wysokimi kosztami eksploatacji. Dziś dorównuje nowym budynkom, i to nie tylko wyglądem zewnętrznym

Firmowa ekipa Rockwoola przybyła na miejsce wraz z materiałami potrzebnymi do ocieplania i wykańczania. Najpierw wymieniono ocieplenie na płaskim stropodachu. Później odkopano fundamenty i ocieplono ściany podziemne. Najwięcej czasu zajęło ocieplenie ścian zewnętrznych metodą BSO i lekką suchą.

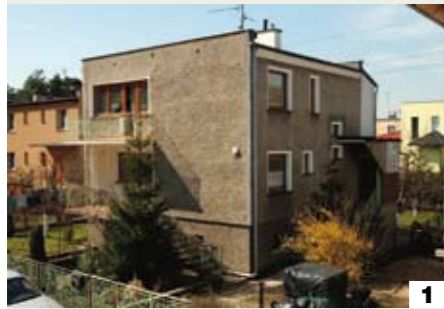
↑ Pod warstwą ocieplenia zniknął stary cementowy tynk o fakturze baranka. Nowy cienkowarstwowy tynk mineralny DR Ecorock pomalowano na jasno kremowo farbą silikonową

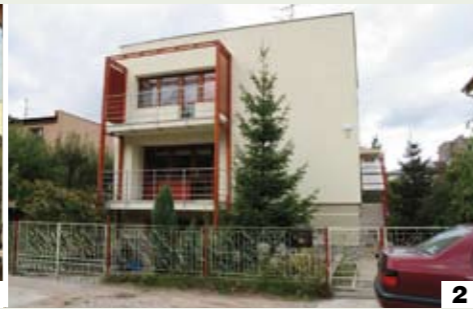
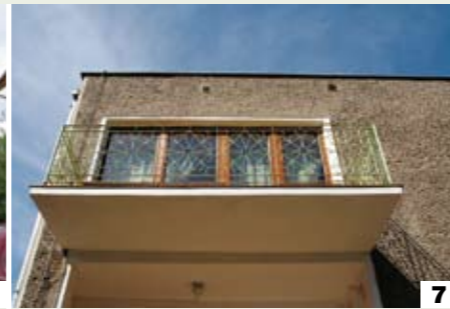
↑ Płyty balkonowe otulono dookoła wełną i wykończono podobnie jak ściany.

Pojawiła się też potrzeba ocieplenia balkonów oraz daszku nad wejściem do budynku, aby zlikwidować mostki termiczne istniejące w tych miejscach. I balkon wymagał ocieplenia z góry, z dołu i po bokach.

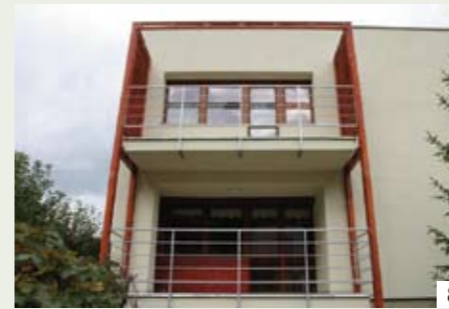
↑ Aby barierki nie przebijały warstw hydroizolacyjnych, podczepiono je do balkonu od spodu

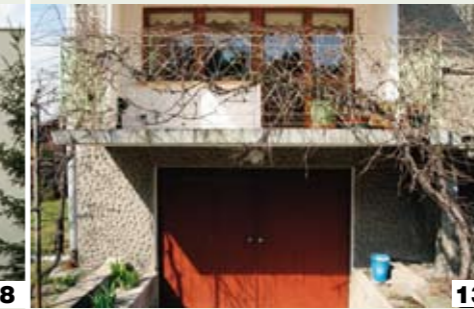
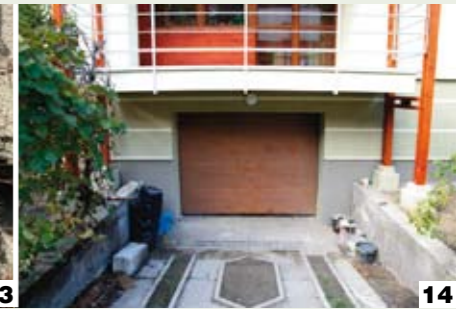
↑ Fot. 13 i 14 Starą drewnianą bramę garażową zastąpiono nową, o lepszych parametrach termoizolacyjnych

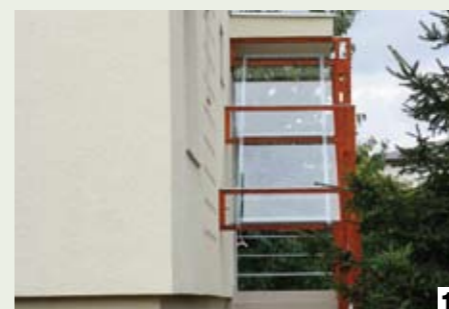
↑ Nad wejściem do budynku zrobiono zadaszenie z tafli szkła, wspartej na

↑ stalowych ramach. Ocieplono i wykończono również daszek nad drzwiami

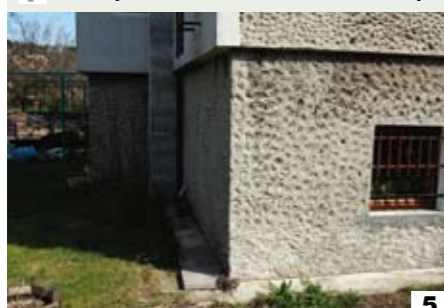
↑ Podziemną i nadziemną część ścian piwnicznych starannie ocieplono. Cokół oklejono szarymi płytkami gresowymi i otoczono opaską z grubego żwiru

• **fundamenty** – ściany fundamentowe oraz piwniczne (grubości 30 cm) wykonane z betonu nie miały warstwy termoizolacyjnej. Dotyczyło to również ścian przyziemia do 50 cm ponad poziom gruntu. Do ich ocieplenia użyto wełny mineralnej.

Grubość termoizolacji wyniosła 12-15 cm. Współczynnik przenikania ciepła U spadł dzięki temu z **2,32** do **0,25 W/(m²·K)**;

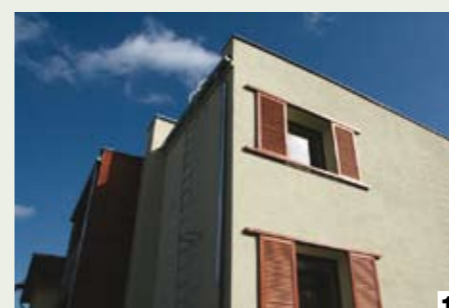
↑ Aby elewacja nie była tak monotonna jak wcześniej, wzbogacono ją o ładne

↑ przesuwne okiennice oraz ozdobne równoległe pasy, pozostawione w warstwie tynku
